# VERNIEUWD AANZICHT ENTREE TNO-PAND

Rijswijk, oktober 2020

## WATERRESISTENTE ENTREEVLOER TNO-PAND

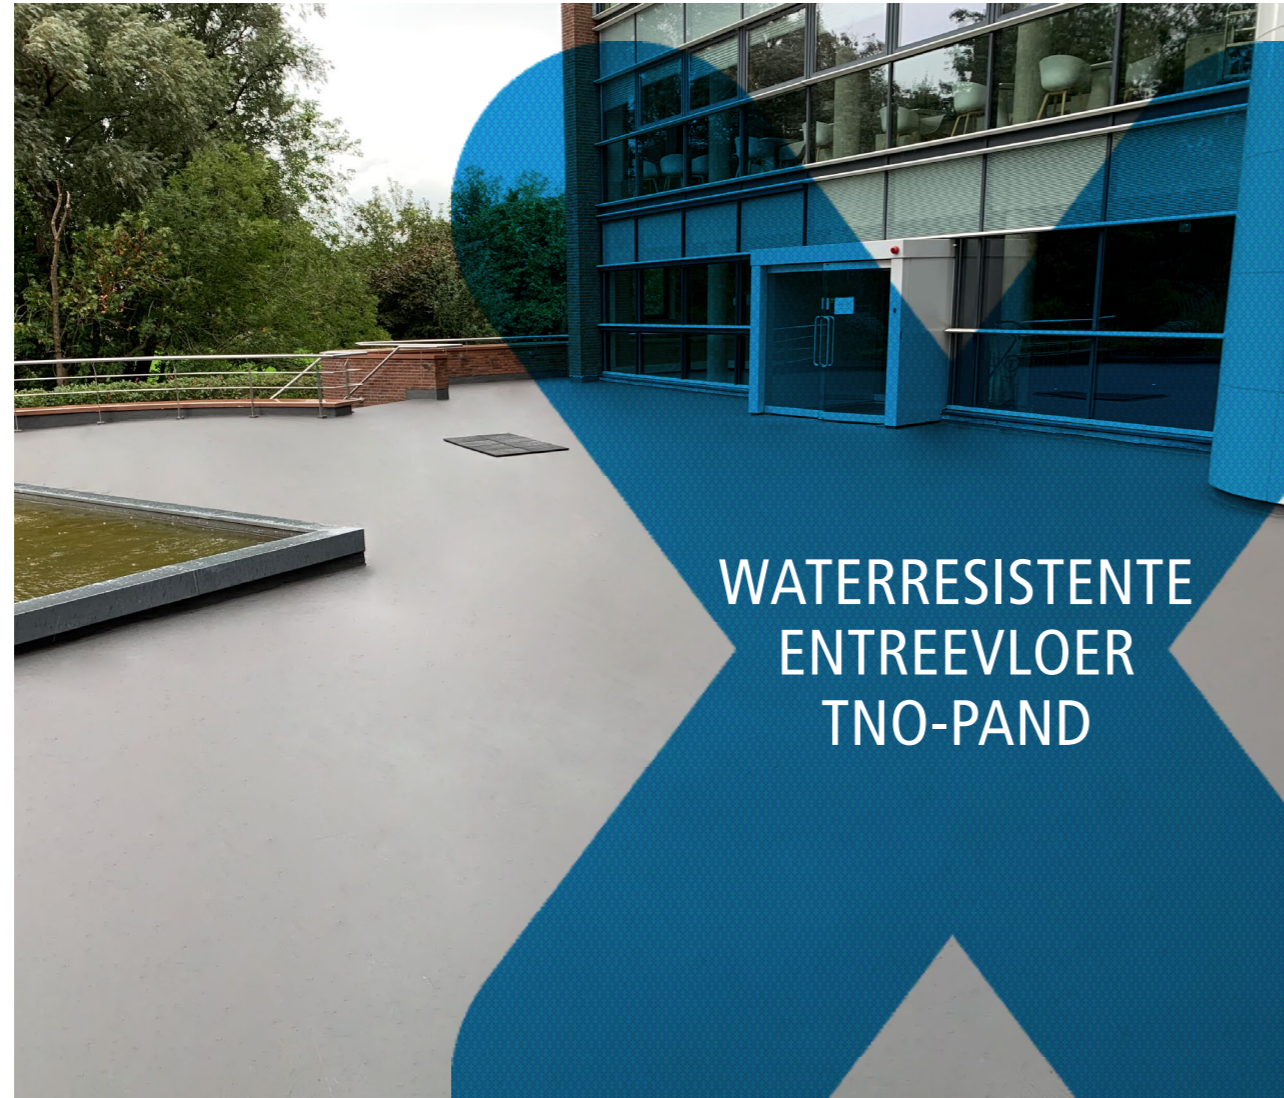
De entree van een TNO-pand in Rijswijk verkeerde zich in zeer slechte staat. De bestaande coating liet los en er ontstonden lekkages door de slecht afgewerkte detailleringen. Tevens was de uitstraling hoognodig aan vervanging toe. De opdrachtgever vond het belangrijk dat het vloerveld een vernieuwd aanzicht kreeg en weer langdurig waterdicht en wortelwereld werd. Applicateur BP Management kreeg de taak om het project aan te pakken met de duurzame producten van Triflex.

Er waren hevige scheuren in het beton geconstateerd. Deze bevonden zich in de druklaag op de oplegpunten van de betonvloer en de staalconstructie. Het bovendien werd niet belast en het vermoeden was ook dat dit geen dynamische scheuren waren. Een ijzersterk en gewapend systeem was dan ook noodzakelijk. De verwerkers hebben de putten en het vochtpercentage in het beton nauwkeurig bekeken. Als eerste begonnen de verwerkers met het verwijderen van de bestaande coating en de detailleringen, waarna het beton is hersteld. Vervolgens zijn de detailleringen gerepareerd en daarna de systemen zorgvuldig aangebracht.

De keuze is gevallen op het Triflex ProTect systeem. Dit is een volledig gewapend, scheuroverbruggend en wortelwerend afdichtingssysteem dat duurzame zekerheid biedt op ieder oppervlak. Tevens helpt dit membraan veelvoorkomende problemen zoals krimp- en ploovorming en lekkages te voorkomen.

Om hoeken en complexere detailleringen ondoordringbaar en naadloos te maken, is er daarnaast gekozen voor het Triflex ProDetail systeem. Dit is een hoogwaardig, flexibel en hydrolysebestendig systeem. Een bijkomend voordeel is dat beide systemen onder andere snel uitharden en een uitstekende hechting op uiteenlopende ondergronden hebben.

Het proces is naar wens verlopen en de jarenlange problemen en schades zijn nu definitief opgelost met de duurzame Triflex-afwerkingen. Hoeken en complexe detailleringen zijn naadloos in het geheel geïntegreerd. De vloer heeft een net aanzicht gekregen en is weer voor jaren waterresistent en wortelwereld.
