ESTHETISCHE UPGRADE GALERIJVLOEREN

Hellevoetsluis, november 2021

DE GALERIJEN
OGEN WEER ALS
NIEUW!

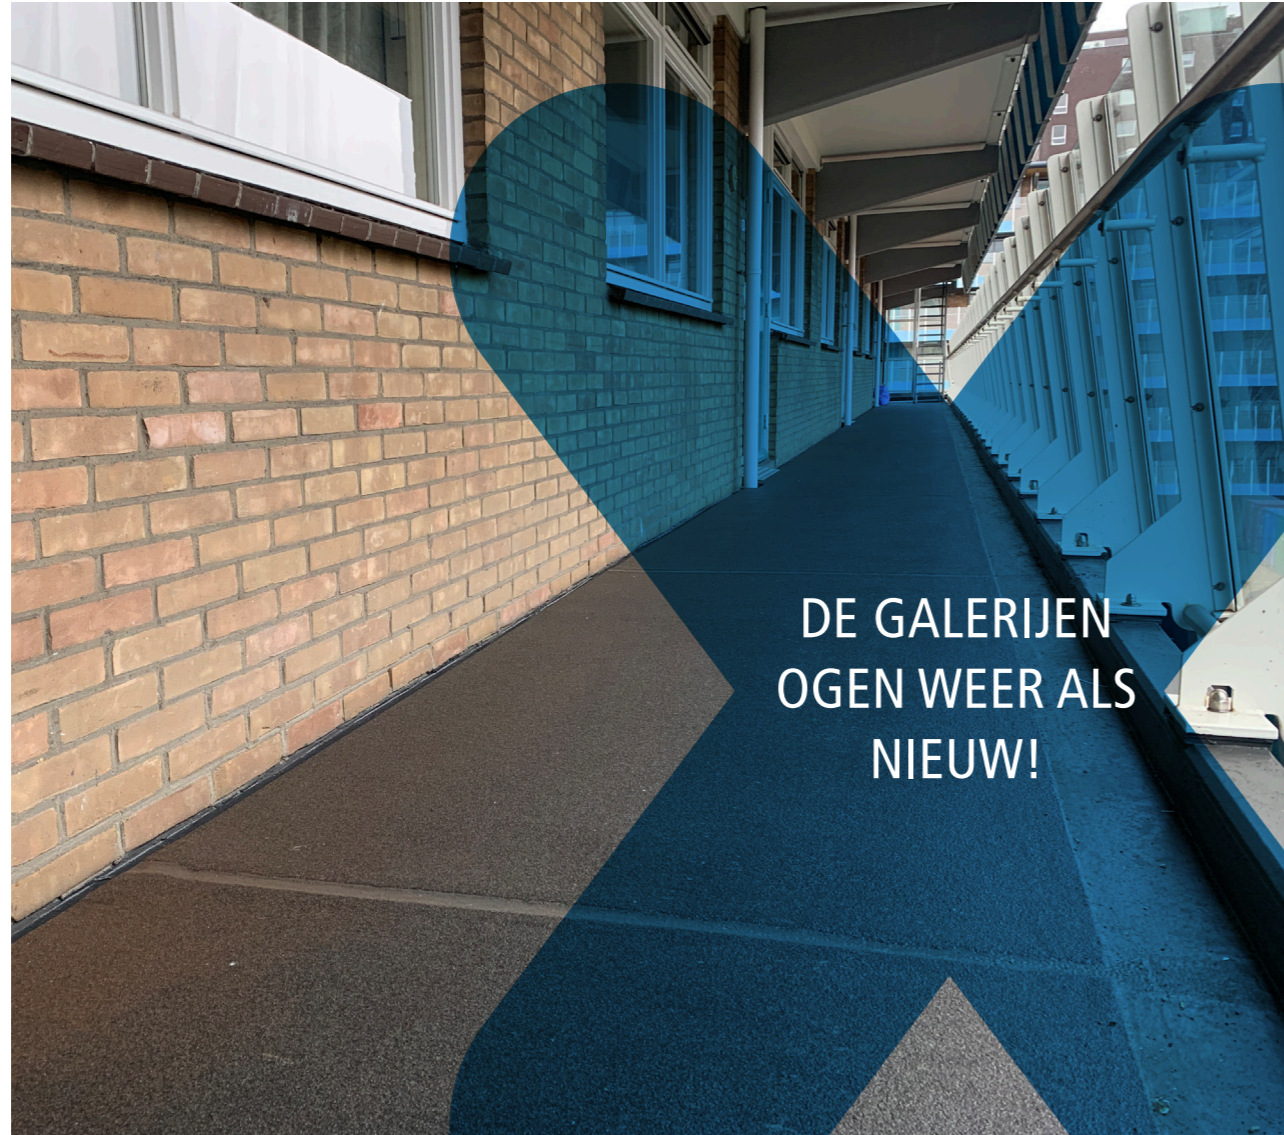
De galerijvloeren van vier flats in Hellevoetsluis, bestaande uit zes verdiepingen, waren technisch nog in een zeer goede staat. De opdrachtgever was echter niet meer tevreden over de esthetiek. Een esthetische renovatie was de wens, hiervoor werd Triflex gebruikt.

Omdat het bestaande Triflex systeem, zoals al eerder is benoemd, nog in zeer goede conditie was, hoefde dit niet verwijderd te worden. Applicateur Tissink Specialistische Afdichtingen BV heeft de bestaande vloeren eerst schoongemaakt en licht opgeschuurd. Vervolgens zijn kleine schades in de vloeren hersteld. Hierna is het kwalitatief hoogwaardige Triflex BAS systeem aangebracht. Normaal gesproken bestaat dit systeem uit (1) een primer, (2) Triflex ProFloor R met instrooi materiaal en (3) een finishlaag. Bij dit project mocht de primer achterwege gelaten worden, dus werden slechts het instrooi materiaal en de finishlaag toegevoegd.

De galerijvloeren zijn netjes afgewerkt: de kleine schades zijn hersteld en de galerijen hebben inmiddels weer een uitstraling die past bij de flats en bij de wensen van de opdrachtgever. De vloeren zijn veilig antislip en waren relatief snel weer beloopbaar na de renovatie. Het gewenste resultaat is zeker behaald!

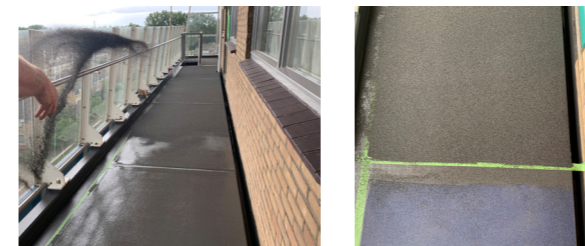
TRIFLEX BAS SYSTEEM, 3-LAAGS

De oplossing voor dit project was het drielaagse Triflex BAS systeem, zonder primer. Dit systeem biedt bescherming, antislip en kan in verschillende kleuren worden aangebracht. Een groot voordeel van dit systeem, is dat het kan worden aangebracht over de bestaande vloer. Voor deze galerijvloeren is er gekozen voor een grijze kleur.
