BALKONS EN GALERIJEN WEER VEILIG EN NETJES

Den Helder, Juni 2022

VEILIGE,
ESTHETISCHE
AFDICHTING

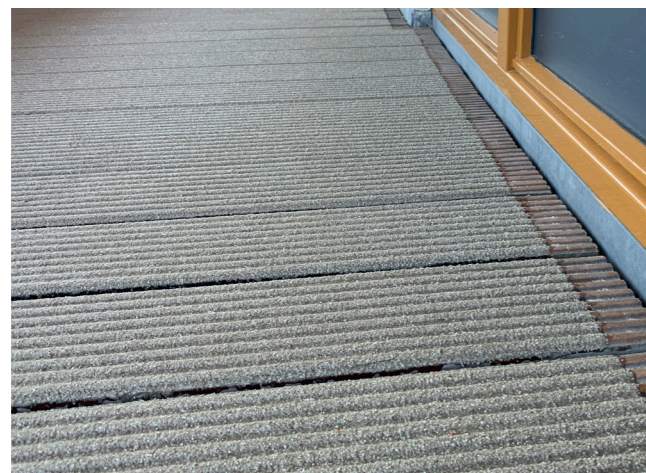
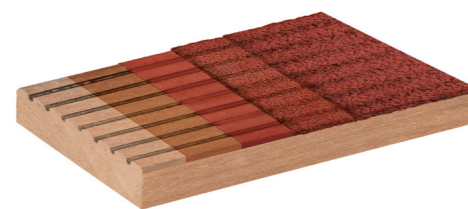
TRIFLEX WAS-SYSTEEM

Voor dit project is gekozen voor het Triflex WAS-systeem. Dit systeem was de perfecte oplossing voor de uitdagingen die geboden werden. Het WAS-systeem is een zeer duurzaam vloersysteem dat uitstekende hechting heeft met de houten vloeronderdelen. Door het systeem in te strooien, werd gezorgd voor voldoende antislip voor de gebruikers. Het geheel is voorzien van een finishlaag, waardoor de balkons en galerijen beschermd zijn tegen het indringen van water en chloriden. Dit is extra belangrijk aangezien het appartementencomplex nabij de kust gelegen is. Daarnaast is het systeem ook uv-bestendig. Het WAS systeem is een snel PMMA-systeem, waardoor de overlast voor de bewoners beperkt bleef; een uur na de applicatie konden de bewoners weer gebruik maken van de vloeren.

Aron Tissink heeft allereerst de oude, verweerde, vloerafwerking verwijderd. Vervolgens heeft hij de vloer goed gereinigd met Triflex Reiniger, waarna hij de primerlaag heeft aangebracht. Vervolgens heeft hij de verdere opbouw van het WAS systeem toegepast op de vloeren van de galerijen en balkons. Het systeem is netjes en zorgvuldig aangebracht door de applicateur. Het proces is zeer goed verlopen.
