GALERIJEN VERNIEUWD EN SCHEURVORMING VERHOLPEN

Leidschendam, januari 2023

STRAKKE
UITSTRALING
GALERIJEN

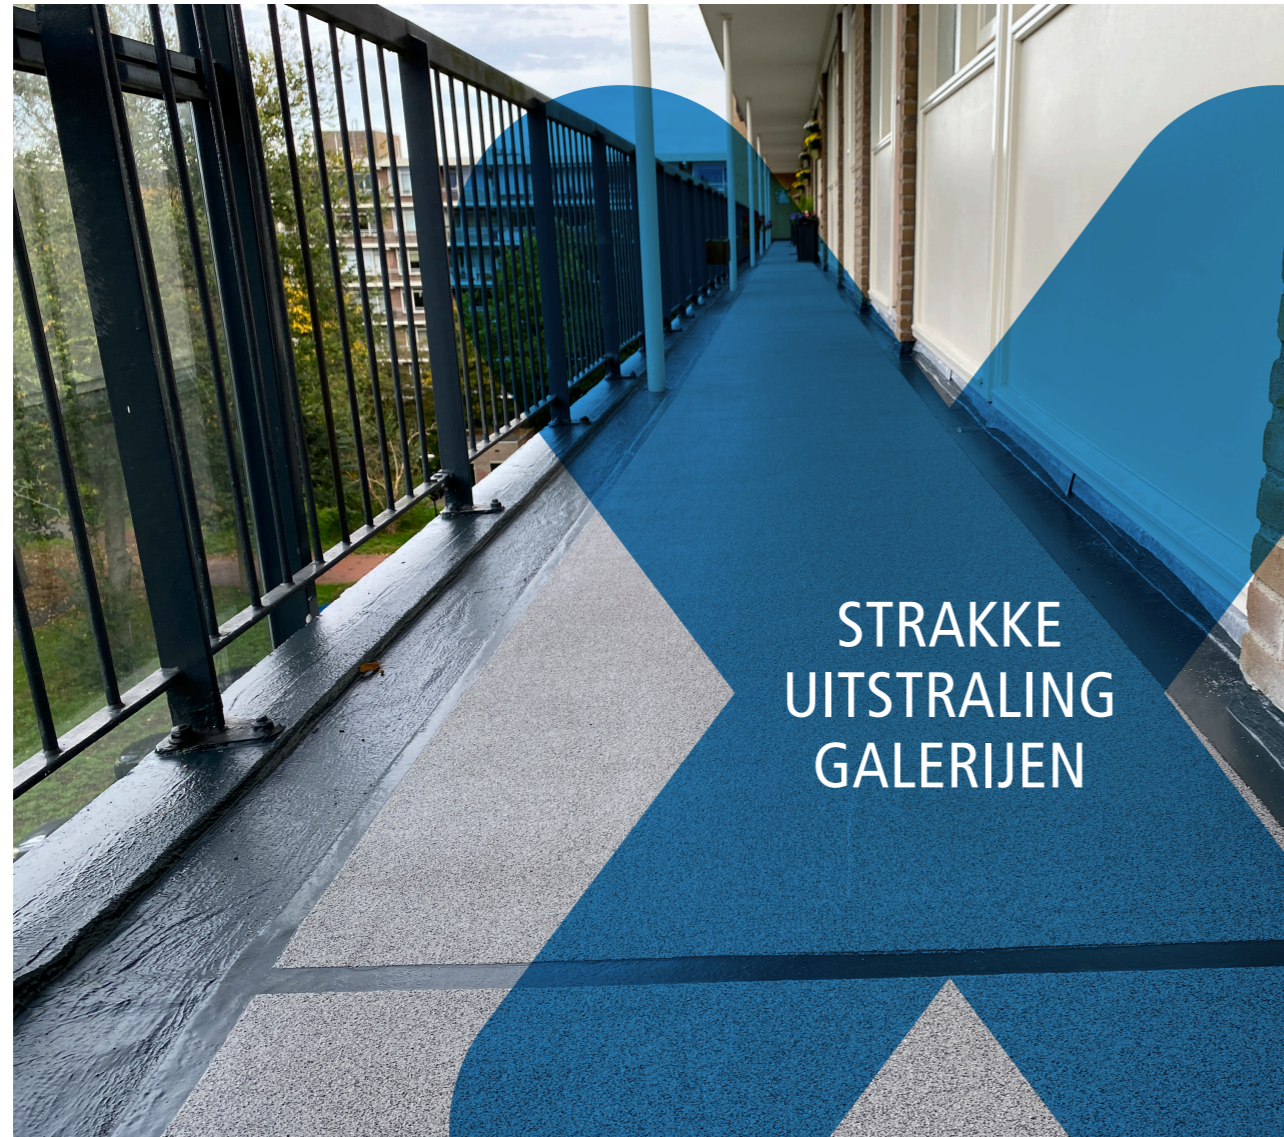
De oude galerijvloer van een appartementencomplex in Leidschendam is voorzien van een Triflex systeem. Met dit systeem kon aan alle wensen en behoeften van zowel de bewoners als de opdrachtgever worden voldaan. De galerijen kunnen weer 25 jaar mee en zien er weer strak uit!

Er is gekozen om de galerijen te voorzien van een Triflex BFS systeem, kwartszijn fijn. Dit systeem was in deze situatie geschikt, omdat het systeem een flexibele afwerking biedt bovenop het bestaande systeem. Ook is het systeem na aanbrengen weer snel beloopbaar, wat de overlast kon beperken. De scheuren zijn voorzien van een R230 membraan. Hiermee kon de scheurvorming worden overbruggen.

Het renoveren van de galerijen is als volgt uitgevoerd: er is begonnen met het schuren van de galerijen, waarna de gietvloer ProFloor RS is aangebracht. Vervolgens is hierop de instrooilaag gerealiseerd, welke is voorzien van een inzanding. Deze is tenslotte voorzien van een finishlaag, waarmee het Triflex BFS systeem compleet was.

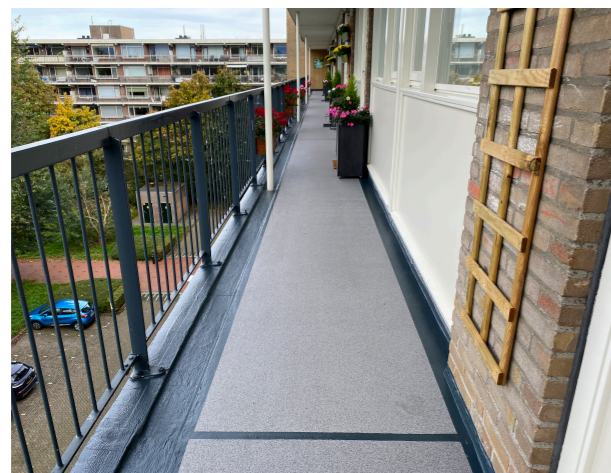
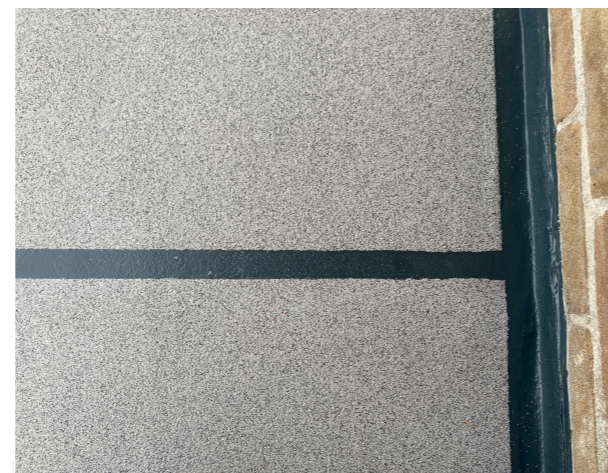
De galerijen zien er weer strak uit en van scheurvorming is geen sprake meer. Door het aanbrengen van het Triflex systeem op de galerijen, is de verwachte levensduur maar liefst 25 jaar. Een mooi resultaat, waar alle betrokken partijen tevreden mee zijn!
