# LEKKAGES VERHOLPEN BIJ VIJVER

Den Haag, mei 2023

ONDERLIGGENDE  
PARKEERGARAGE  
BESCHERMD

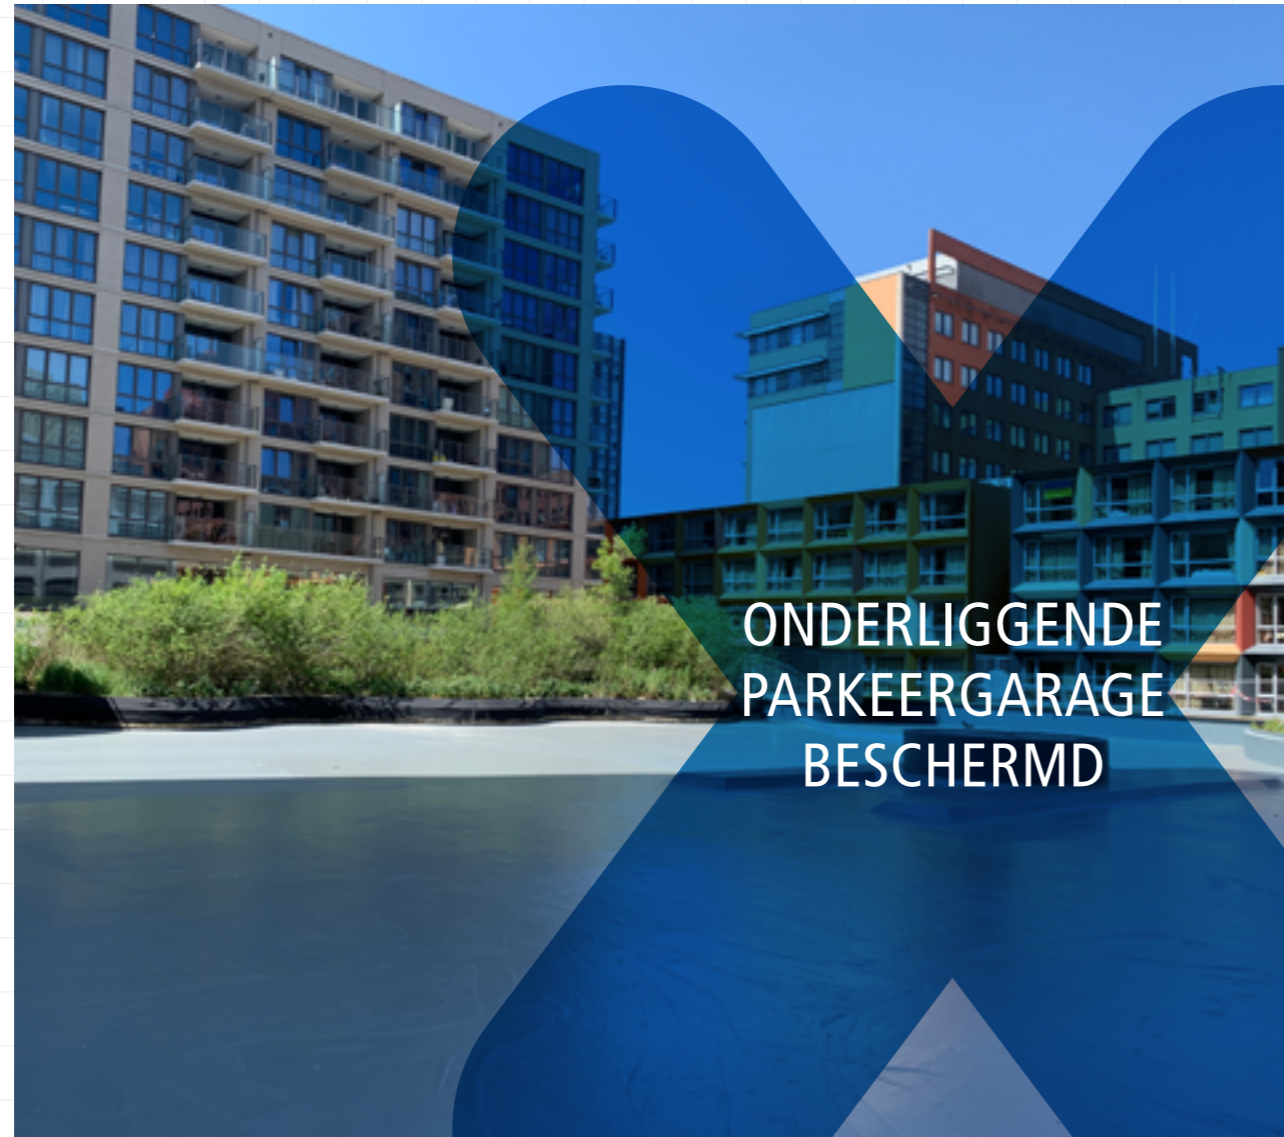
Onze producten zijn gebruikt bij een bijzonder project op een bijzondere locatie: namelijk een vijver die zich bevindt op het dak van een Q-park parkeergarage in Den Haag. Er was hier sprake van lekkage, welke is verholpen met Triflex!

Deze vijver bevindt zich op het dak van een Q-park parkeergarage in Den Haag. Door zowel mechanische beschadigingen als verstoringen in de waterkerende laag, ontstonden er meerdere terugkerende lekkages. De opdrachtgever wilde deze lekkages graag voor eens en voor altijd stoppen en zocht een oplossing. Daarnaast staan rondom de vijver meerdere gebouwen, met onder andere studentenhuisvesting. Een erg drukke omgeving, welke ervoor zorgt dat er ook nog wel eens wat in de vijver terecht komt wat er niet in hoort, denk hierbij bijvoorbeeld aan glasscherven. Ook hier moet de vijver tegen bestand zijn, zodat de kans op mechanische beschadigingen tot een minimum beperkt blijft.

De opdrachtgever koos voor Triflex, om de lekkages te stoppen. Het Triflex ProTect systeem en het Triflex ProDetail systeem boden de oplossing. Door de aparte ronde vormen van de vijver en verhogingen die erin zijn gemaakt, is een vloeibaar systeem, zoals Triflex die heeft, ideaal. De aanwezige oneffenheden en scheurvormingen in de onderconstructie van het beton worden zo effectief hersteld. Daarnaast ontstaat door de flexibiliteit van de vloeibare systemen een volledig waterdicht en naadloos geheel. Vanwege de ervaringen dat er nog wel eens wat in de vijver terecht komt wat er niet in hoort, is het van belang dat de vijver extra goed beschermd is. Daarom is gekozen om nog een extra toplaag Triflex ProTect Waterpartijen aan te brengen aan het gewapende systeem. Zo worden mechanische beschadigingen in de toekomst voorkomen. Ook is het systeem hydrolyste bestendig waardoor het bestand is tegen stilstaand water.

Allereerst is al het water uit de vijver gehaald en is de vijver ontdaan van het slib en de bestaande waterkerende afwerking. Vervolgens is de ondergrond gestraald, geschuurd, zijn de oneffenheden verwijderd en is de ondergrond gerepareerd waar nodig. Toen dat klaar was, is het geheel voorzien van een primerlaag 276. Daarna kon erkend Triflex applicateur De Groep Resultaatgericht Vastgoedonderhoud aan de slag om de Triflex systemen aan te brengen. Zij hebben de vijver voorzien van de eerste laag Triflex ProTect Waterpartijen, waarna ze een Triflex Specialvlies PF aanbrachten om eventuele bewegingen in de onderconstructie te kunnen opvangen. Vervolgens werkten ze deze af met nog twee lagen Triflex ProTect Waterpartijen. Ten slotte hebben ze de opstaande randen rondom de vijver ingewerkt met Triflex ProDetail.

De Triflex systemen zijn netjes en vakkundig aangebracht, en de vijver kan weer zonder angst voor lekkages worden gevuld. De vijver is nu nog leeg, maar daar komt snel verandering in!
