# LEKKAGES VERHOLPEN BIJ ROTTERDAMSE SCHOOL

Rotterdam, juni 2023

HET DAK VAN DE  
SCHOOL DIENT OOK  
ALS GALERIJ VOOR  
DE BOVENLIGGENDE  
FLATWONINGEN

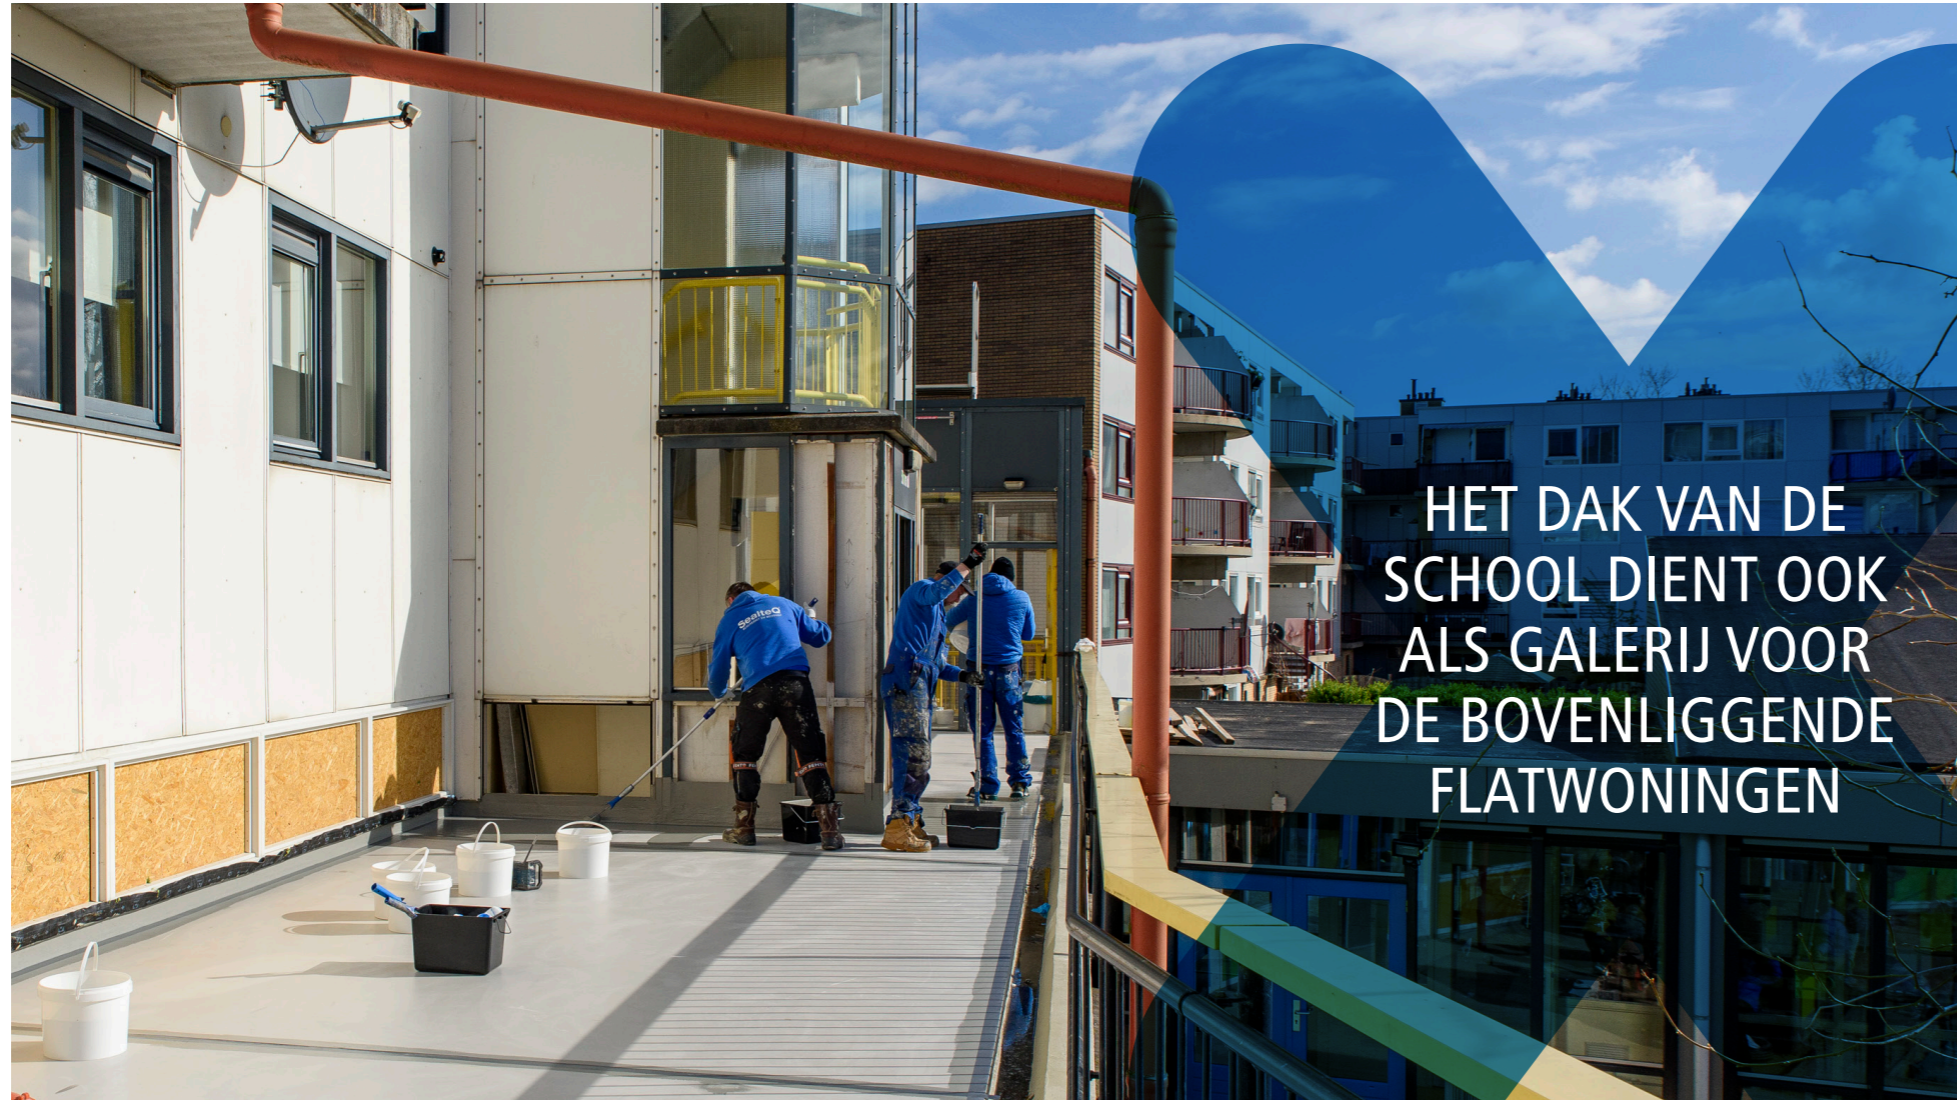
Het volledig beloopbare dak van een Rotterdamse school, vertoonde op veel plekken lekkage. Dit dak is tegelijkertijd een galerij welke de entree vormt voor de bovenliggende flatwoningen. Een project met vele uitdagingen, waarbij de producten van Triflex gebruikt werden om het dak/de galerij weer als nieuw te krijgen. Wij spraken met Chris Uittenbogaard, directeur van SealteQ West (erkend Triflex applicateur), over dit project.

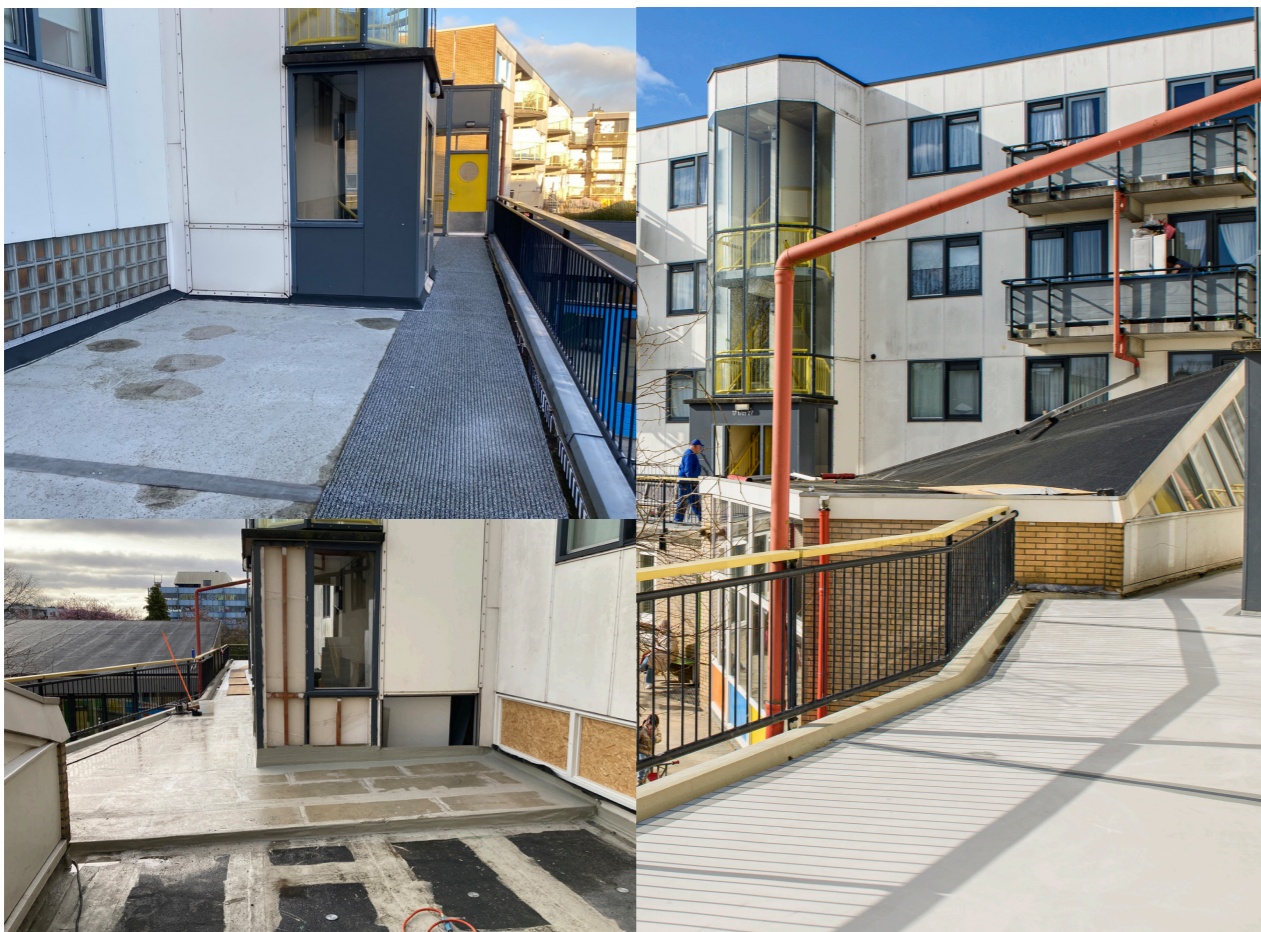
## DE OUDE SITUATIE EN HET PROCES

De vakspecialisten van SealteQ hebben allereerst het dak kaal gemaakt en de kozijnen en beplating vervangen. Daarna hebben ze een geïsoleerd pakket aangebracht wat op uitgekende wijze ook goed op afschot is gebracht naar de rondom gemaakte goten. De drukverdelende en beloopbare platen werden vervolgens afgewerkt met de Triflex systemen. De vele regen bemoeilijkte het proces wel, vertelt Uittenbogaard: “in een harde bui, kunnen we niet werken. Zodra er een stortbui kwam, moesten we alles afdekken met zeilen en zodra de bui voorbij was deze zeilen weer allemaal weghalen. Het voordeel was wel dat de producten van Triflex snel uitharden, dus we konden tussen de buien door snel een deel dichtmaken, want de producten waren dan op tijd uitgehard voor de volgende bui kwam. Als we deze klus met een ander product dan Triflex hadden moeten doen, was het niet gelukt. Ik ben ook erg trots op ons team dat tussen de buien door toch steeds weer een stuk dicht heeft gekregen. Ze hebben erg lange dagen gemaakt en waren zelfs ook in de weekenden actief op locatie.”

“Er waren al meerdere pogingen door verschillende partijen gedaan om de lekkages op te lossen, maar uiteindelijk bleek dat alles afbreken en opnieuw opbouwen de enige oplossing was om het dak weer lekkagevrij te krijgen. Aan ons de taak om dit uit te voeren en de lekkages te verhelpen”, vertelt Uittenbogaard. Voor de uiteindelijke afwerking, werd Triflex gebruikt. Om het dak/de galerij te voorzien van een waterdichte en scheuroverbruggende afdichting met een isolerende functie, bood het Triflex BIS systeem afgewerkt met het Triflex BTS-P systeem de oplossing. De vele aanwezige details werden geïntegreerd in het Triflex BIS systeem, door middel van het Triflex ProDetail systeem.
