NIEUWE ANTISLIP COATING BIJ OMLOOP STADION

Heracles Almelo, maart 2024

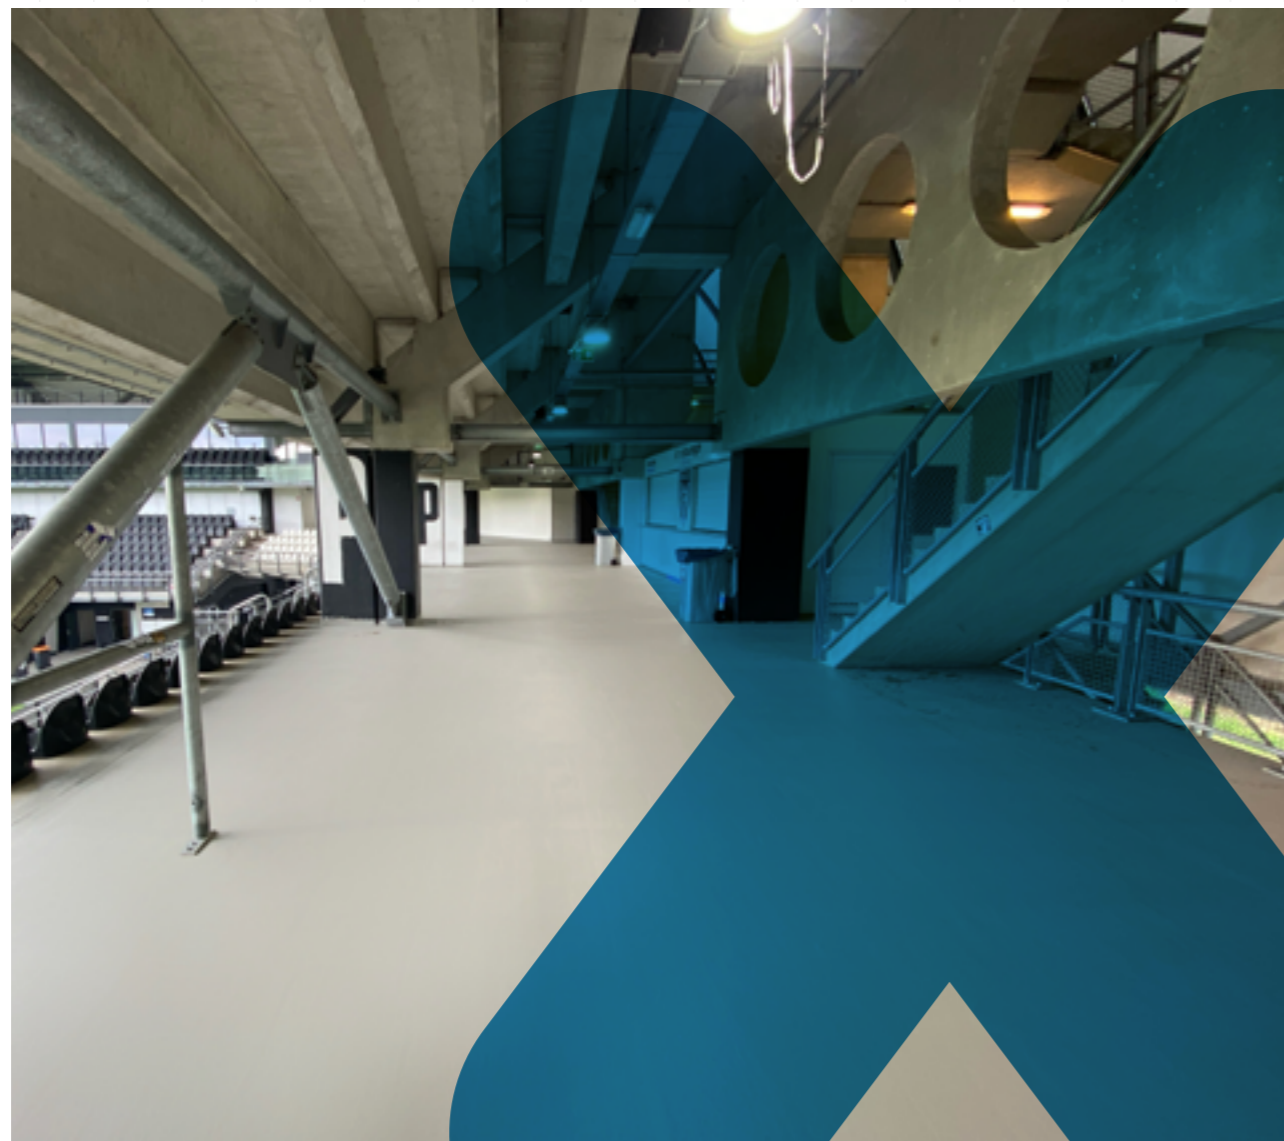
De omloop tussen de tribunes op de eerste en tweede ring van het Heracles stadion in Almelo, vertoonde gebreken. Zo was de vloer niet voldoende antislip en was er op diverse plekken sprake van onthechting en lekkage. De omloop wordt veelvuldig gebruikt door bezoekers om de tribune op te komen, daarnaast staan er ook verschillende standjes om eten en drinken te halen. Daarom was het van belang dat de ontstane problemen werden opgelost. De producten van Triflex konden hierin de oplossing bieden.

De omloop van het stadion, is in het verleden voorzien van een antislip coating. Deze coating bood echter te weinig antislip en vertoonde op diverse plekken onthechting. Daarnaast waren er ook problemen ontstaan met lekkende dilataties en wandaansluitingen. De opdrachtgever wilde graag een nieuwe coating, welke wel voldoende antislip bood. Daarnaast moesten de lekkages verholpen worden. Ook was het van belang dat lage temperaturen de applicatie niet in de weg zouden staan, zodat het mogelijk was om de producten aan te brengen in de winterperiode.

Het Triflex BAS systeem variant 3 bood de oplossing als antislip beschermlaag voor de omloop van het stadion. Bescherming, antislip en een aantrekkelijk uiterlijk worden met het Triflex BAS systeem gecombineerd tot een beschermende antislip laag. Dit systeem is goed te combineren met het Triflex R230- en Triflex ProDetail membraan. Het R230 membraan werd gebruikt als afdichting voor de dilataties en met Triflex ProDetail konden de wandaansluitingen waterdicht gemaakt worden. De Triflex producten zijn bij lage temperaturen aan te brengen, waardoor applicatie in de winterperiode goed mogelijk was.

Erkend Triflex applicateur Jasolid is aan de slag gegaan om de omloop in het stadion te voorzien van Triflex. Zij hebben veel ervaring en komen uit de buurt van Almelo, wat hen een geschikte partij maakte voor deze opdracht. Ze zijn begonnen met het reinigen en stralen van de vloeren. Vervolgens konden de Triflex membranen R230 en Triflex ProDetail worden aangebracht, waarna het geheel kon worden voorzien van het Triflex BAS systeem.

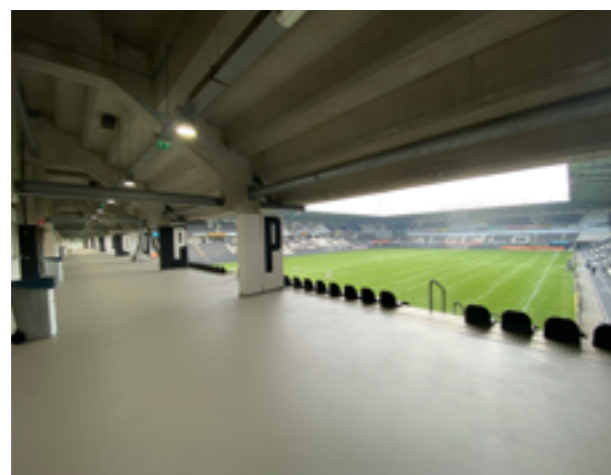
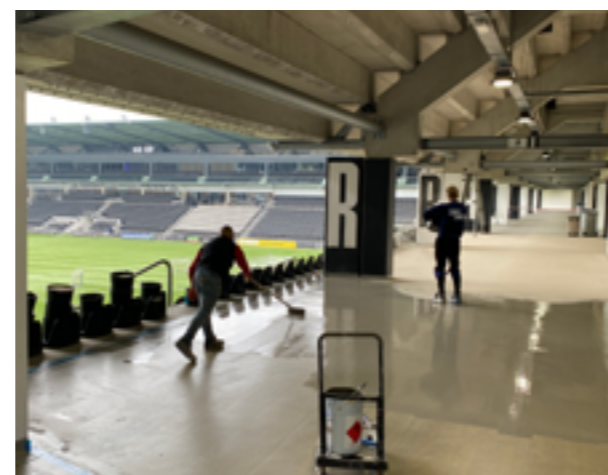
De omloop in het stadion ziet er weer netjes en strak uit en biedt weer voldoende antislip aan de bezoekers. Het geheel heeft een lange levensduur, dus iedereen kan weer veilig door het stadion lopen.
