DUURZAME AFWERKING NEGEN FLATS ALDENHOF

Nijmegen, september 2021

VEILIGE,
ESTHETISCHE
AFDICHTING

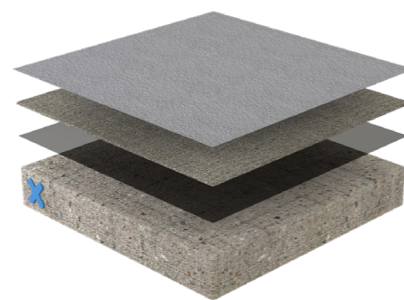
TRIFLEX BAS-SYSTEEM, 3 LAAGS

Er is gekozen voor het Triflex BAS systeem: een drielaags antislip systeem op basis van PMMA, dat uitermate geschikt is voor het veilig en esthetisch afwerken van balkons en galerijen. Door de snelle uitharding van het systeem, werd de hinder voor de bewoners van de galerijen tot een minimum beperkt.

Ervaren applicateur Gacon heeft de galerijvloeren van de flats zorgvuldig gerenoveerd. Als eerst is de oude, gedegradeerde afwerking verwijderd. Hierna is de ondergrond gerepareerd en vervolgens zijn de detailleringen voorbereid en voorzien van een waterdichte aansluiting met het R230 membraan en Triflex ProDetail. Het vloerveld is voorzien van een primer, waarna het meerlaagse BAS-systeem kon worden aangebracht.
