RENOVATIE EN ISOLATIE GALERIJVLOEREN

Delft, november 2022

Triflex

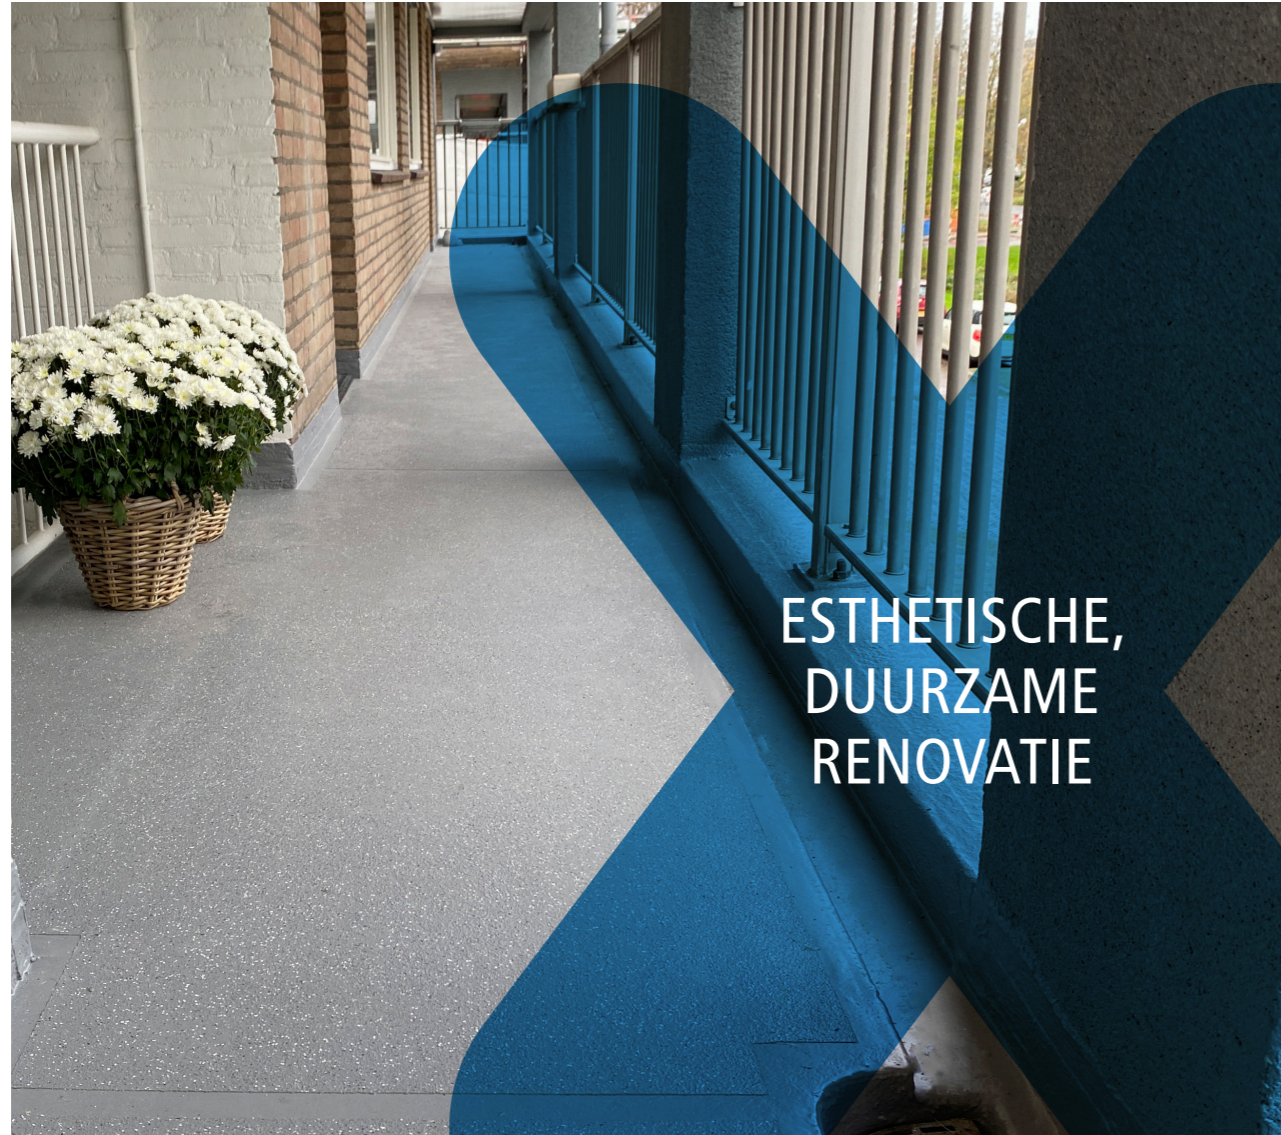
In Delft zijn galerijvloeren aan de Krakeelpolderweg gerenoveerd. De vloeren waren verouderd en toe aan vervanging. Met de producten van Triflex zijn de galerijvloeren voorzien van een isolerende en volledig waterdichte vloerafwerking, welke ook nog eens bijdraagt aan de verduurzaming van de onderliggende woningen!

Allereerst is de oude vloerafwerking verwijderd. Vervolgens kon het Triflex BIS-systeem worden aangebracht in verschillende lagen; noodlaag, isolatie en drukverdeelplaat. Daarna is het Triflex BTS-P kwartszand fijn systeem aangebracht. Deze bestaat uit een primer, waterdicht membraan, slijtlaag, inzanding en finish.
