RENOVATIE GLAZEN DAK RECHTBANK MAASTRICHT

Maastricht, september 2022

DAK WEER ALS
NIEUW
AFGEDICHT

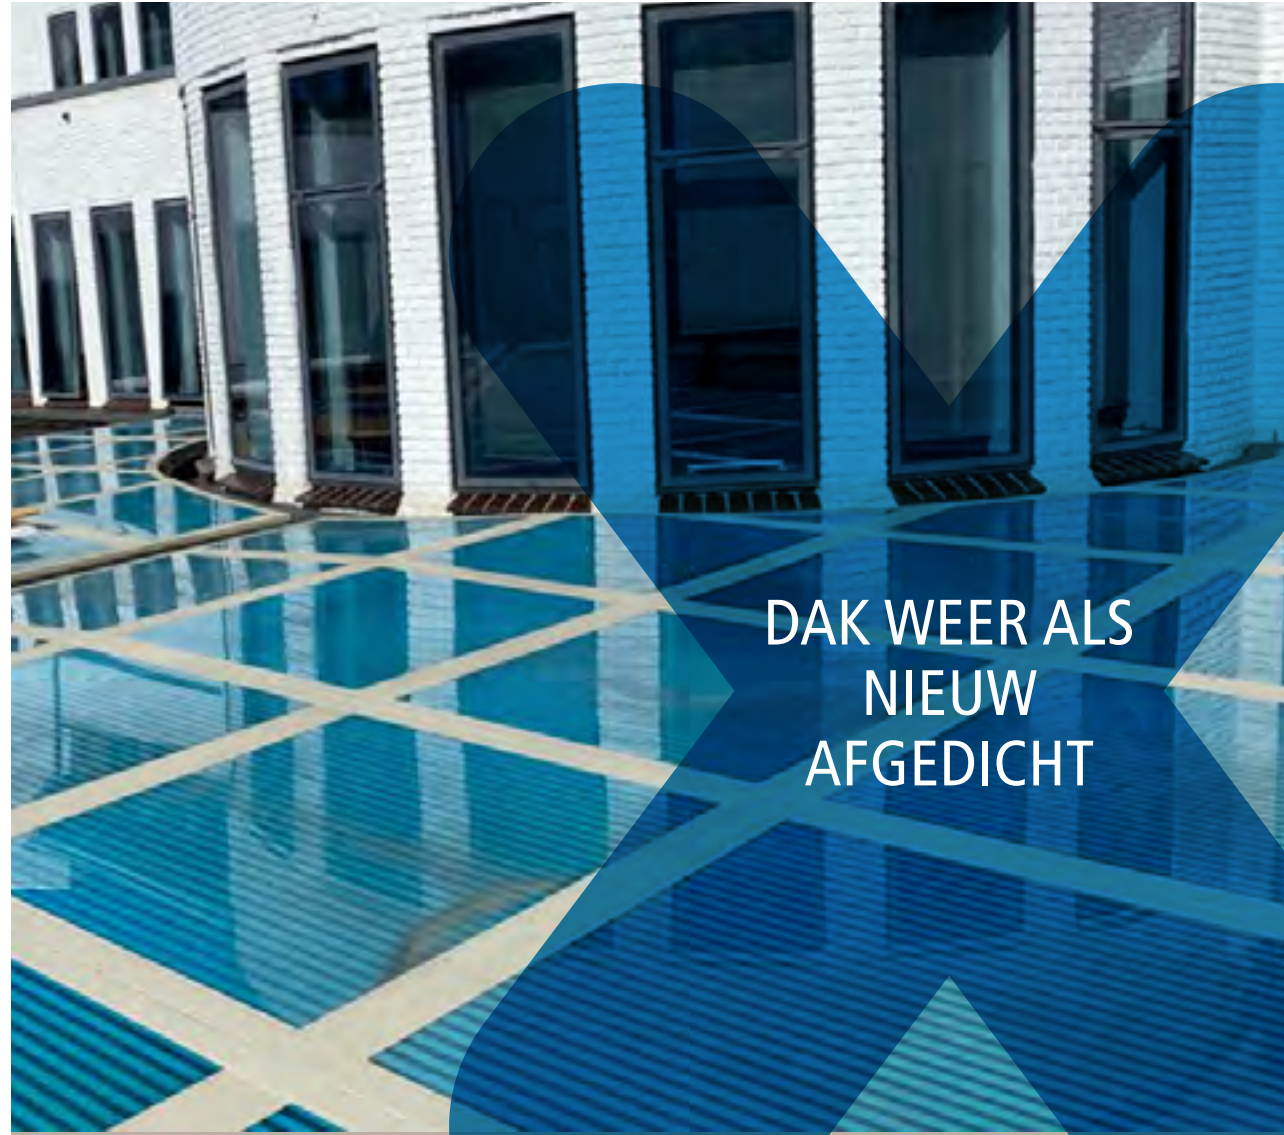
Het glazen atriumdak boven de centrale hal van de Rechtbank zorgde al voor een langere periode voor lekkages. Dit had te maken met de loodaansluitingen en het opgaand metselwerk; deze kunnen niet traditioneel hersteld worden omdat hier een compleet glazen dak overheen is aangebracht. Hierdoor is er geen ruimte om het lood te vervangen en moest er gezocht worden naar een andere oplossing. Een belangrijke eis vanuit dit project was dat het een oplossing moest zijn voor de lange termijn (10 jaar). Omdat onze producten meer dan 25 jaar meegaan, had Triflex de juiste oplossingen voor dit bijzondere project!

Voor het lood is er gekozen om Triflex ProFibre te gebruiken. Voor de gekitte naden van alle glazen dakpanelen (inclusief de aansluitingen met de dakbedekking) bood Triflex ProDetail oplossing. Er is gekozen voor deze systemen omdat beide een lange levensduur hebben en snel uitharden. Daarnaast was het snel aan te brengen en was er geen overlast voor de gebruikers (er was geen boor-en slijpwerk nodig). Omdat alle werkzaamheden buiten konden worden uitgevoerd, was er tijdens het gehele werkproces geen hinder binnen de rechtbank. Door de lange levensduur van de systemen, kon de gewenste 10 jaar behaald worden én was er een financieel voordeel: het is een oplossing voor de lange termijn, er is weinig onderhoud nodig én het glazen dak hoefde niet vervangen te worden. Verder is de lekkage door deze systemen opgelost en is het bijna niet zichtbaar in het glazen atriumdak.

Hazenberg Bouw, Dakaccent en erkende Triflex applicateur JL Kunststoffen BV zijn hiermee aan de slag gegaan. Zij hebben allereerst de banen op het glas afgeplakt, vervolgens is het glas gereinigd met Triflex Glas Reiniger en daarna is Triflex Glas Primer aangebracht. Tot slot is Triflex ProDetail membraan gebruikt en voor het lood is Triflex Profibre aangebracht.
