PARKEERDAK GEÏSOLEERD EN BESCHERMD

Hoofddorp, mei 2023

Boven een showroom in Hoofddorp, ligt een parkeerdak welke toe was aan renovatie. Het systeem wat erop lag, was wat verouderd en vertoonde lekkage en scheuren. Met de producten van Triflex kon het oude systeem worden overlaagd, en zijn alle problemen weer verholpen.

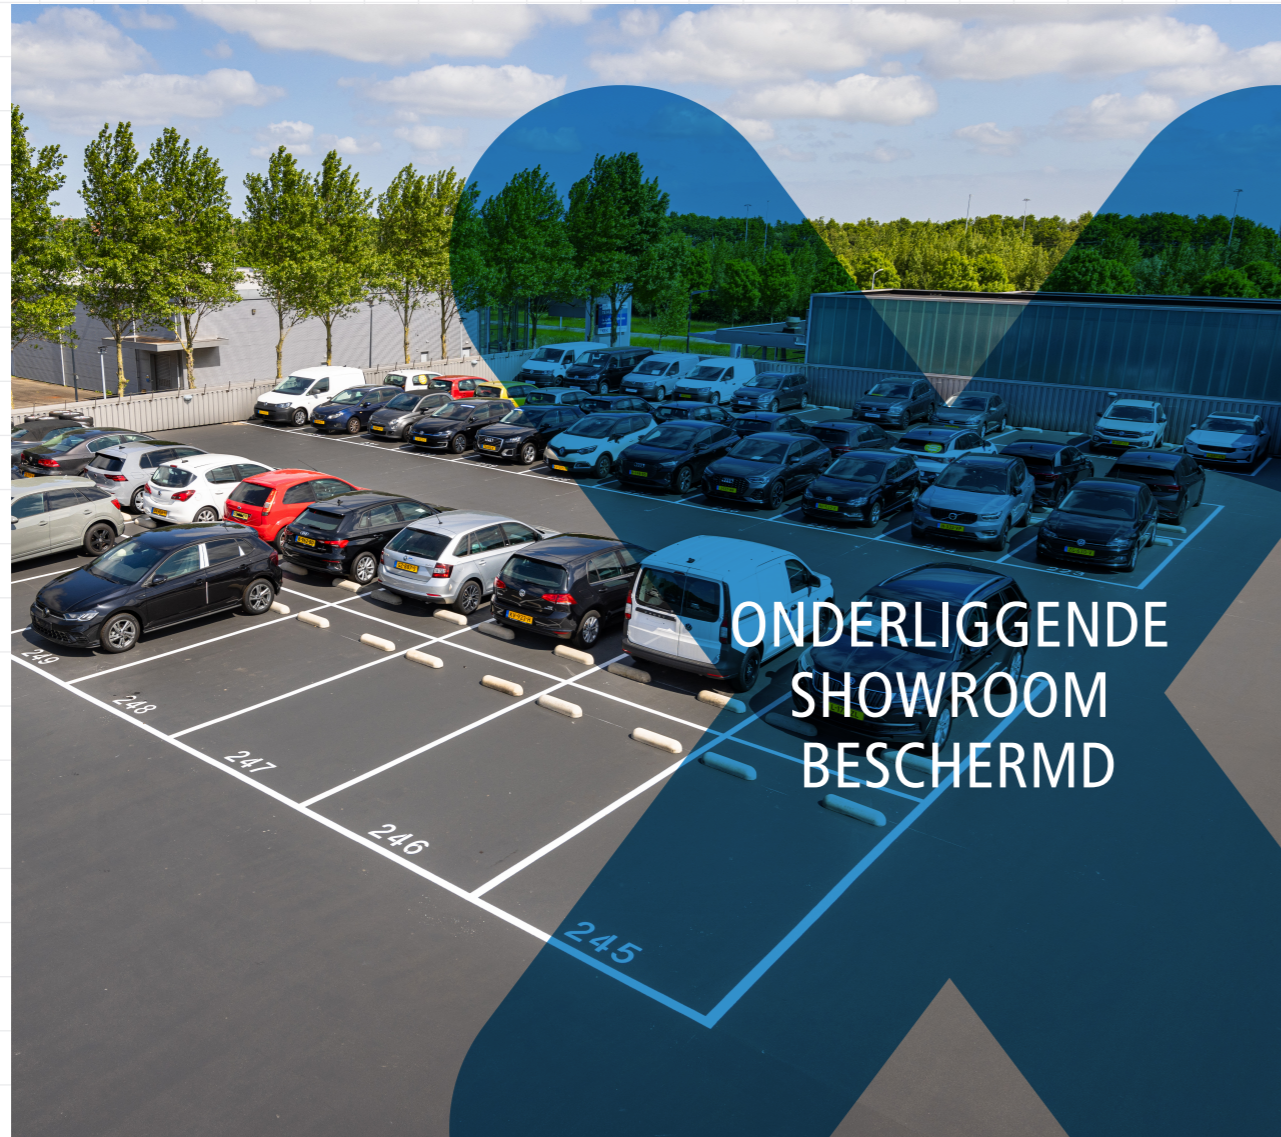
De vloerafwerking, welke al 17 jaar op het parkeerdak lag, was verouderd. Door scheurvorming was er op sommige plaatsen in de vloerafwerking lekkage ontstaan. Dit probleem moest verholpen worden. Het parkeerdak ligt boven een showroom, waardoor de vloerafwerking ook meteen dient als dakbedekking. Lekkages zijn hier dus extra vervelend. Daarnaast was een belangrijke eis dat het systeem uv-bestendig is, aangezien het om een parkeerdak gaat, welke veel in de zon ligt. Ook moest de vloerafwerking bestand zijn tegen meegereden strooi- en dooizouten, en moest het systeem een lange levensduur hebben.

Het Triflex ProPark systeem bood de oplossing voor deze situatie. Het Triflex ProPark systeem is een naadloos, berijdbaar, waterdicht en scheuroverbruggend systeem met een gecertificeerde levensduur van 25 jaar. Met dit systeem kon dus aan alle wensen van de opdrachtgever worden voldaan. Door de snelle uitharding van het PMMA systeem was de overlast minimaal en kon het dak al na 45 minuten na het aanbrengen van de laatste laag in gebruik worden genomen. De showroom kon gewoon openblijven tijdens de uitvoering.

Van tevoren is getest of de bestaande vloerafwerking nog voldoende hechting had met de ondergrond. Dit bleek het geval en daarom kon de nieuwe vloerafwerking na een grondige reiniging met Triflex MC overlaagd worden. Dit scheelde veel werk ten opzichte van het moeten verwijderen van de vloerafwerking. Erkend Triflex applicateur Meekelenkamp Kunststof Techniek, heeft deze klus uitgevoerd. Na het reinigen, hebben ze het Triflex ProPark systeem aangebracht en het geheel ten slotte van de belijningen voorzien. Meekelenkamp Kunststof Techniek was de geschikte partij voor deze klus, aangezien zij niet alleen veel ervaring hebben met Triflex, maar ook specifiek met het Triflex ProPark systeem.

Het resultaat voldoet aan alle technische wensen van de opdrachtgever, en ziet er ook esthetisch strak uit. Een geslaagd project dus!
