LEKKAGES VERHOLPEN EN MODERNE UITSTRALING PARKEERDEK

Rotterdam, juni 2024

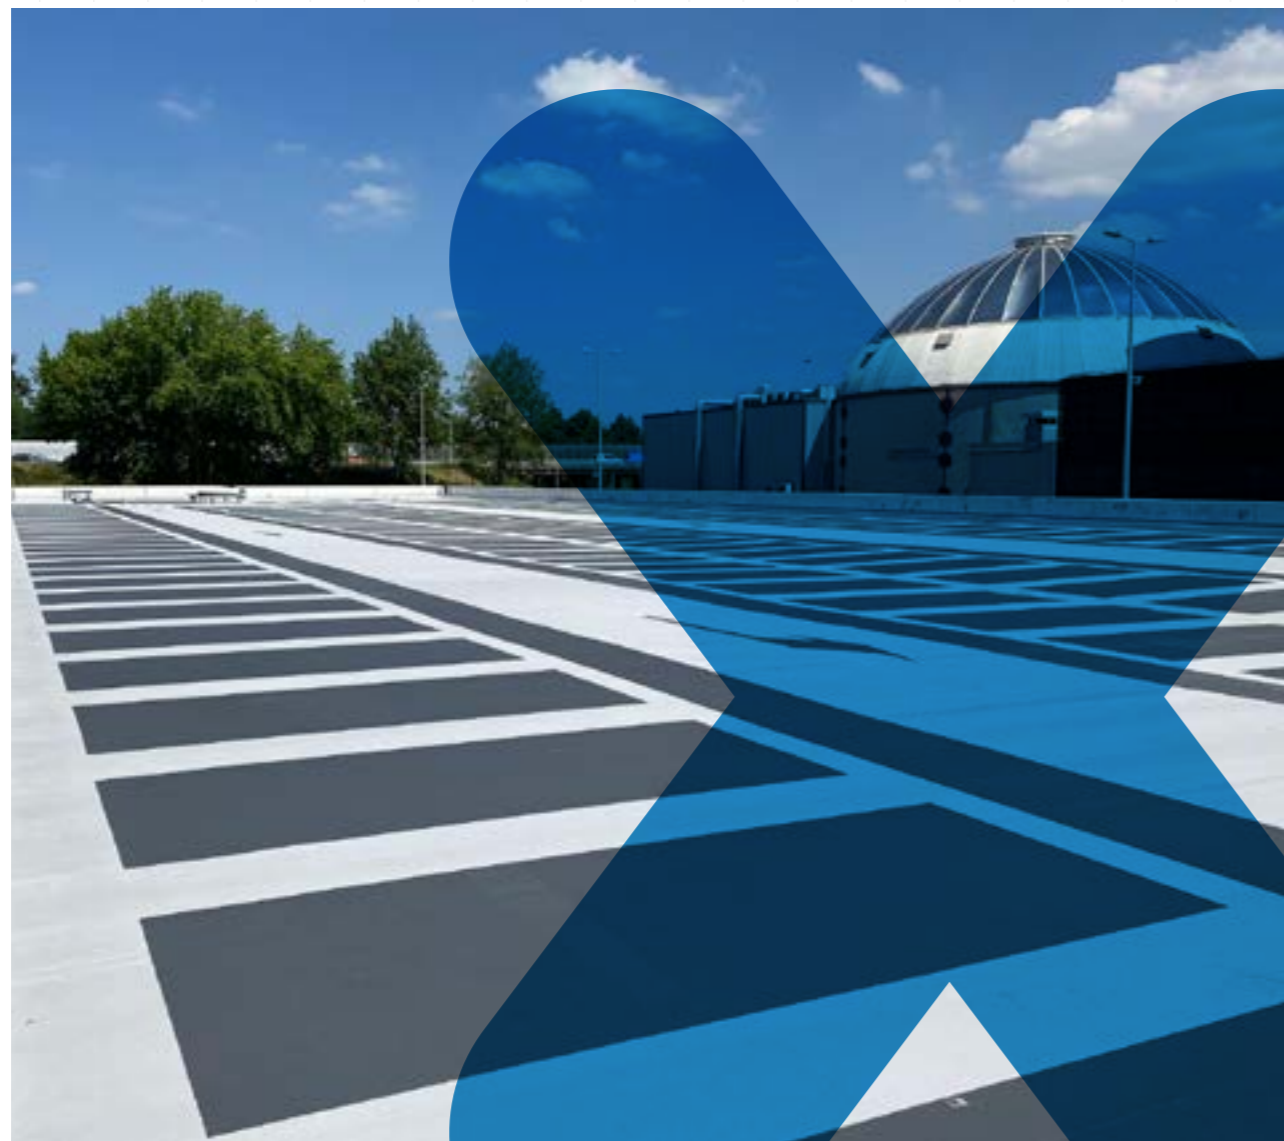
Op het parkeerdek was sprake van verouderde dilatatieleden, welke zorgen voor ernstige lekkages naar de onderliggende parkeerplaatsen. Hier moest een oplossing voor komen om de lekkage te verhelpen. Daarnaast was de wens van de gemeente Rotterdam om de vloer een nieuwe en moderne uitstraling te geven, met duidelijke routing en parkeervakken.

Er werden verschillende Triflex producten en systemen ingezet om aan de wensen van de gemeente te voldoen. Het Triflex R230 membraan voorzag in de wens voor een duurzame afdichting van de plaatnaden om zo de lekkages te verhelpen. Dit membraan is geïntegreerd in het vloersysteem.

Het oppervlak van de prefab betonnen TT liggers, bevatte vele pinholes. Daarom is hier een zogeheten pinholekiller als primer toegepast. Deze zorgt ervoor dat de pinholes worden gevuld en afgedicht zodat deze zich niet kunnen doorzetten in de nieuwe afwerking.

Het Triflex DeckCoat systeem werd gebruikt om het parkeerdek een moderne uitstraling te geven. Daarnaast biedt dit systeem een duurzame bescherming voor de constructie, het is namelijk bestand tegen mechanische belasting en de diverse externe invloeden zoals zon, regen, kou, (dooi)zouten etc.

Voor de hellingbanen bood het Triflex DeckFloor systeem de oplossingen. Dit systeem is bestand tegen zware mechanische belasting van rijdende auto's.

Alle details werden waterdicht geïntegreerd met Triflex ProDetail.

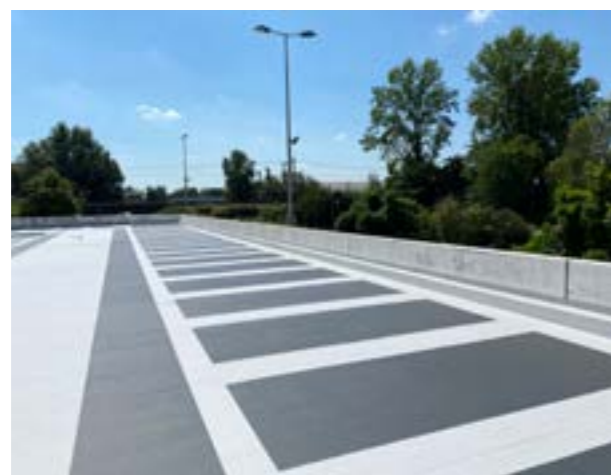
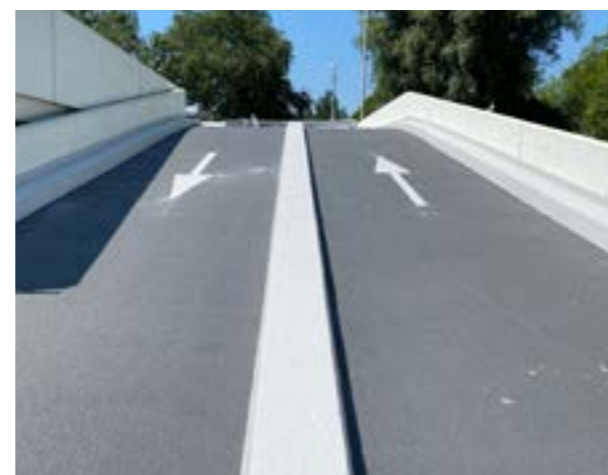
Een geslaagd eindresultaat waar weer jaren onbezorgd gebruik van kan worden gemaakt.

Erkent Triflex applicateur Meekelenkamp, heeft de Triflex producten aangebracht op het parkeerdek. Ze begonnen met het schoonmaken en stralen van de betonnen TT liggers. Daarna konden ze de plaatnaden voorbehandelen. Vervolgens brachten ze de primer aan, tevens ook als schraaplaag op de hellingbaan i.v.m. een zeer ruwe ondergrond. Op het dek werd de primer uitgevoerd middels een Pinhole killer. De volgende stap was om de membranen op de plaatnaden en detaileringen aan te brengen, inclusief twee constructieve dilataties door middel van het lusvoeg principe. Ten slotte werd het geheel afgewerkt met het DeckCoat systeem op het parkeerdek en het DeckFloor systeem op de hellingbanen.
