VEILIGE, DUURZAME EN STRAKKE TRAPAFWERKING

Veldhoven, juni 2024

De trappen in het ASML kantoor in Veldhoven zien er weer als nieuw uit! Ze waren verouderd en vertoonden betonschade, wat zowel de veiligheid als de esthetiek aantastte. Dankzij de producten van Triflex zijn de trappen nu niet alleen veiliger, maar hebben ze ook een frisse, moderne uitstraling.

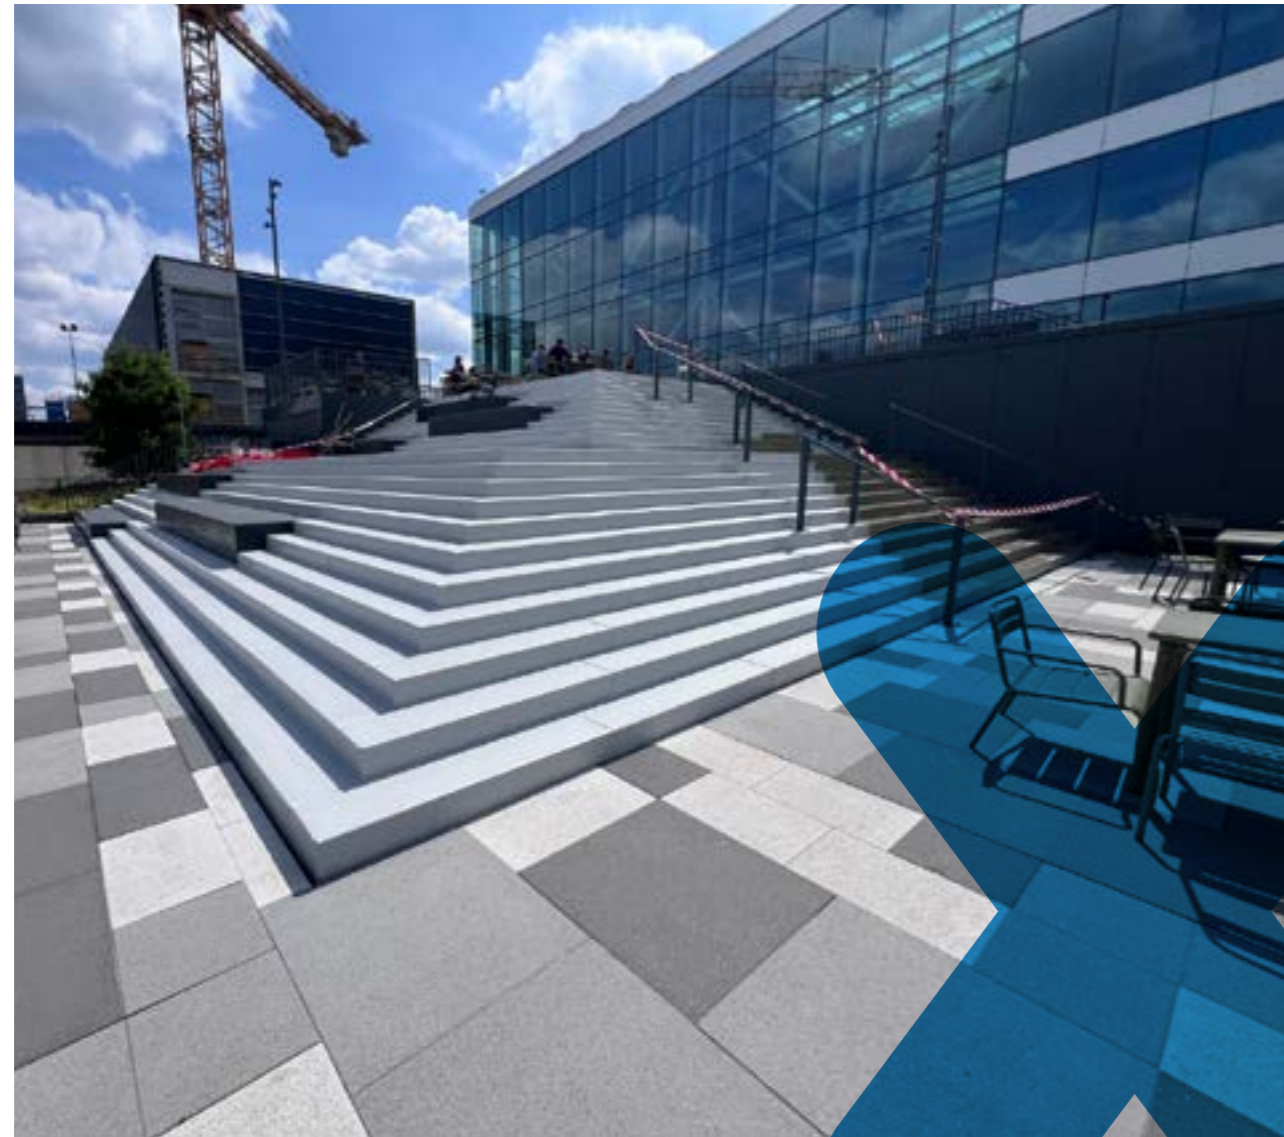
Het eindresultaat is een veilige, duurzame en strakke trapafwerking. Alle beschadigingen zijn netjes weggewerkt en de trappen bieden nu voldoende antislip, waardoor ze weer veilig te gebruiken zijn.

De keuze viel op het Triflex TSS-systeem met fijn kwartsand. Dit systeem zorgt voor een egale en esthetisch aantrekkelijke afwerking, waarbij oneffenheden worden weggewerkt door het aanbrengen van een schraaplaag. Bovendien heeft het systeem een lange levensduur, wat de duurzaamheid van de renovatie garandeert.

Erkend Triflex applicateur Jasolid bracht het TSS systeem aan in verschillende stappen. Eerst werden de trappen geschuurd en vervolgens behandeld met Triflex Primer 276. Daarna werd Triflex ProFloor R aangebracht, gecombineerd met zand om de oneffenheden op te vullen. Vervolgens kregen de traptreden een afwerking met Triflex Cryl Finish, terwijl de schopborden werden voorzien van Triflex Cryl Finish (thix). Dankzij de snelle uitharding van de Triflex-producten was de renovatie snel afgerond, met minimale overlast.
