GALERIJEN WEER VEILIG EN ESTHETISCH

Nieuwegein, september 2024

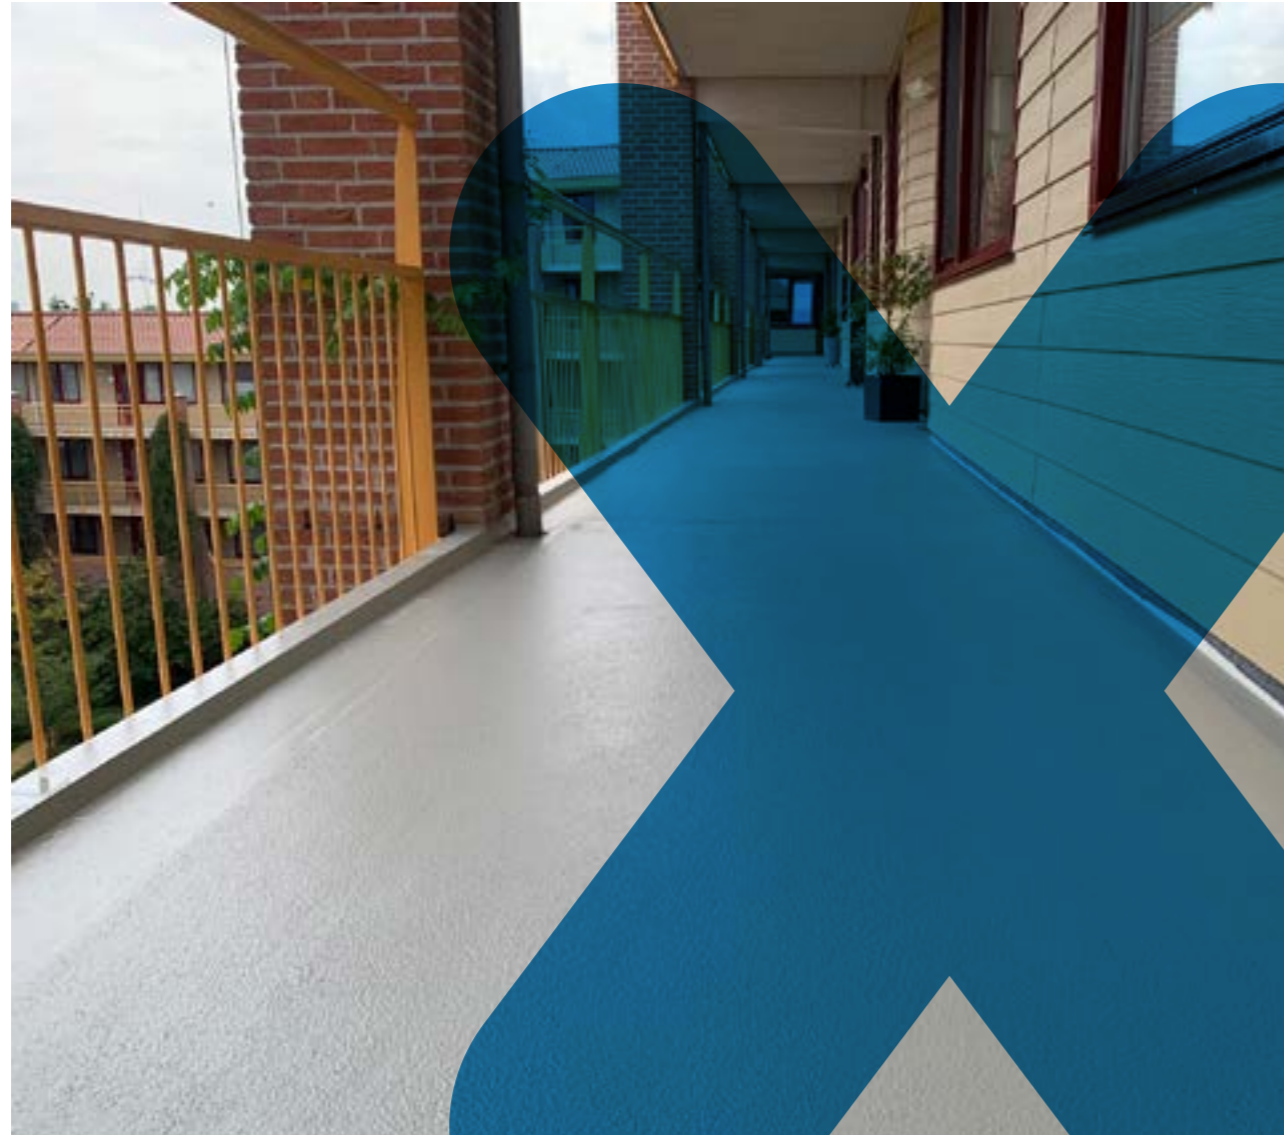
Aan de Oortjesburg in Nieuwegein ligt een prachtig appartementencomplex, waar vooral ouderen wonen. De sfeervolle binnentuin maakt het een fijne plek om te wonen, maar er was een probleem: de galerijen waren glad. Dit bracht risico's met zich mee, vooral voor de oudere bewoners. Daarom werd Triflex ingeschakeld om een oplossing te bieden.

De galerijen van het appartementencomplex werden als glad ervaren. Voor de bewoners die al op leeftijd zijn is dit extra vervelend, omdat zij zich zo niet veilig kunnen voortbewegen op de galerijen. Hier moest dus verandering in komen. Daarnaast waren de dilataties verouderd en toe aan renovatie. Aangezien het een hoogwaardig appartementencomplex is waarbij de uitstraling van groot belang is, moest de afwerking niet alleen veilig zijn, maar ook perfect aansluiten bij de stijlvolle uitstraling van het gebouw.

Voor de galerijen werd het Triflex BAS 3-laags systeem gekozen. Dit systeem bevordert de veiligheid door middel van een antisliplaag en biedt daarnaast ook een duurzame bescherming van de constructie. Dankzij de vele beschikbare RAL kleuren en afwerkingen, kon de afwerking worden afgestemd op de uitstraling van het complex. De dilataties werden afgedicht met een Triflex Cryl R230 membraan. Dit is een gewapende afdichting welke voegen volledig afdicht en duurzaam beschermd, waardoor lekkages geen kans krijgen.

De opdracht werd uitgevoerd door HKZ Specialisatie B.V. Ze begonnen met het zorgvuldig verwijderen van de wafelstructuur in het oppervlak van het beton. Vervolgens konden ze de dilataties afdichten met het Triflex Cryl R230 membraan, waarna het volledige vloerveld werd voorzien van het Triflex BAS 3-laags systeem.

De galerijen hebben nu een veilige antislipvloer die past bij de uitstraling van het gebouw. De bewoners kunnen zich weer veilig bewegen, de opdrachtgever hoeft zich geen zorgen te maken over lekkages, en iedereen geniet van een vernieuwd en verzorgd aanzicht.
